THERMISCHE ERFASSUNG EINES UNSERER GEBÄUDE

Verhalten im Sommer bzw. Übergangszeit

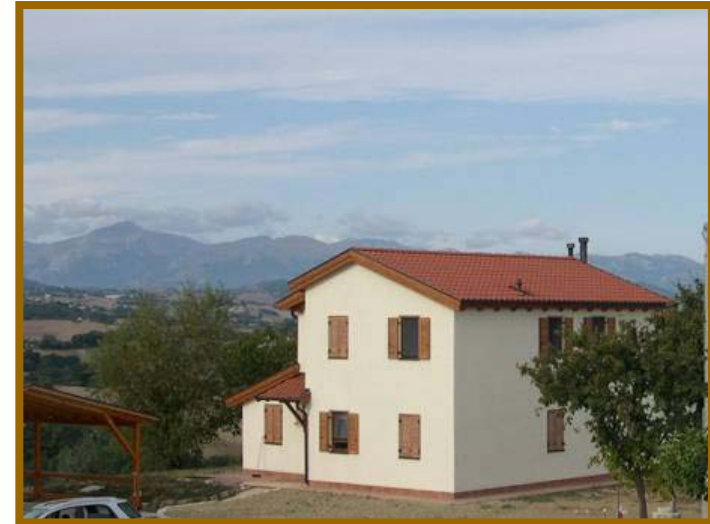
Gebäudedaten: Massive Holzwand 20cm +

Holzfaslerplatten 4cm - verputzt, Dachisolierung 12 cm Holzfaslerplatten

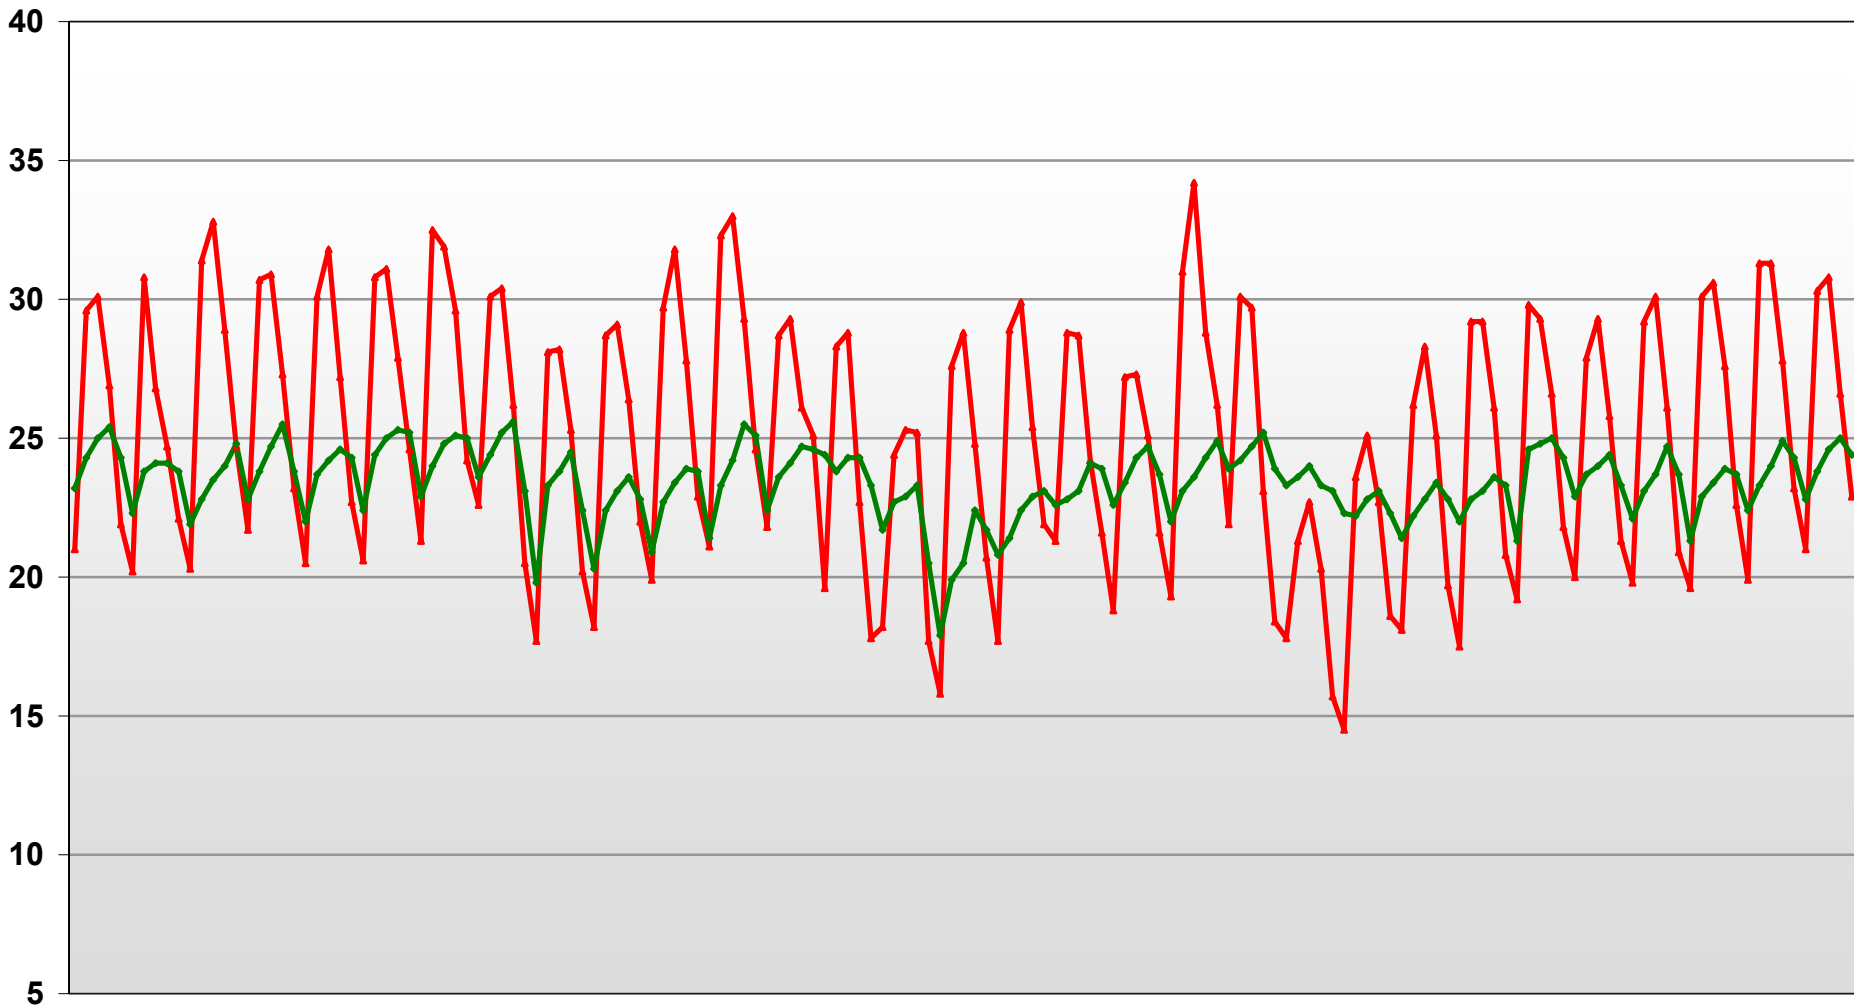
JULI 08

Ausstemp. Innentemp.

Temperatur

Das Gebäude ist mit keiner Klima- oder autom. Lüftungsanlage ausgestattet. Während der Datenerhebung sind keine besonderen Maßnahmen angewandt worden, außer das Lüften während der Nachtstunden, Tagsüber blieben die Fenster und Türen größtenteils geschlossen.

Die, der Sonne ausgesetzten, Fenster- und Fenstertüren wurden Tagsüber mit Jalousien geschlossen.
